PROJEKT BESCHREIBUNG - Bilderbuch

(Version 07.02.2008 – zum www.copy-net.de/_Projektbeschreibung.pdf)

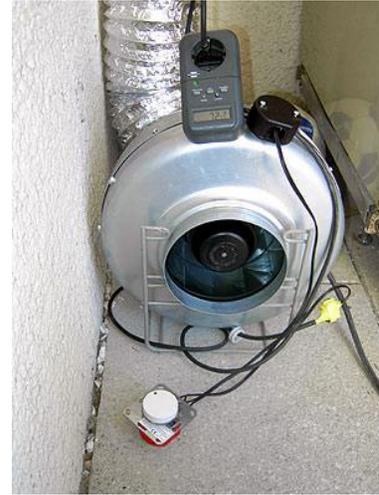
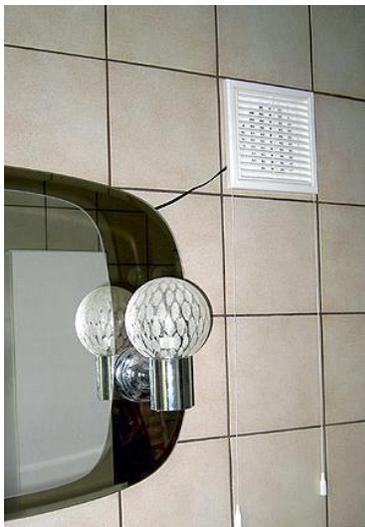
48) Dann passierte es aber... der Rohrlüfter im Bad wurde mit sehr heiße Luft aus dem

Kollektor leider nicht fertig – die Plastik hat sich verbogen, die Flügel wurden gegen Wandung angehalten und der Motor ist dabei durchgebrannt...

49) Um den heiße WP-Kollektor etwas zu entlasten (die Bauchbildung war nicht zu übersehen...) habe ich sofort ein vorhandene PC-Kleinflüfter eingebaut, das laut Datenblatt leider nur ca. 70cbm/h Luftvolumen schafft...

50) ...und provisorisch, mit schnell gebastelte Temperatur-Differenzschalter (hier am Akku-Betrieben) angeschlossen mit Ziel, daß der Lüfter immer selbständig sowit über Raumtemperatur, das warme Luft reinholt um die Kollektortemperatur nicht zu hoch steigen zu lassen – im Bad ist bei uns Wärme immer willkommen, über ofene Tür kann auch zum Vorraum gut gebarucht werden... In

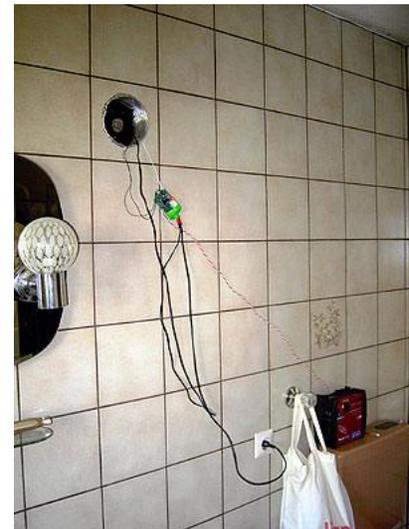
51) Leider, kleine PC-Lüfter konnte die Aufgabe nicht bewältigen: obwohl dieser die hohe Temperaturen gut vertragen konnte, das Luftvolumen war einfach zu klein. Durch die Hitze und Bauchbildung löste sich das Dichtungsband am oberem Rand im WP-Kollektor ab. Für die Reparatur ist aber unbedingt ein Baugerüst erforderlich (diese gerade vor 4 Tage abgebaut wurde...). Ärger !!!

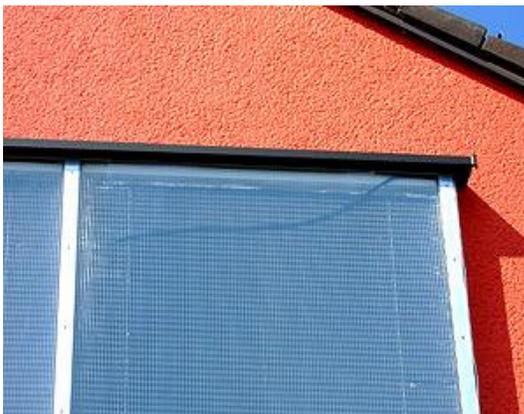
52) Auch die im Alu-Flexrohr vom Kollektor zum Bad eingesetzte 125er-Rückschlagklappe wurde durch die Hitze völlig zerstört.

53) In einer Notaktion wurde noch am Sonntag der für spätere WP-Versorgung vorgesehene Lüfter (mit leider recht laute ca. 300cbm/h) im Bad „aufputz“ eingebaut. Die Wetterfrösche haben auch für nächste Tag sommerliche Temperaturen angekündigt... schöne Herbstanfang.

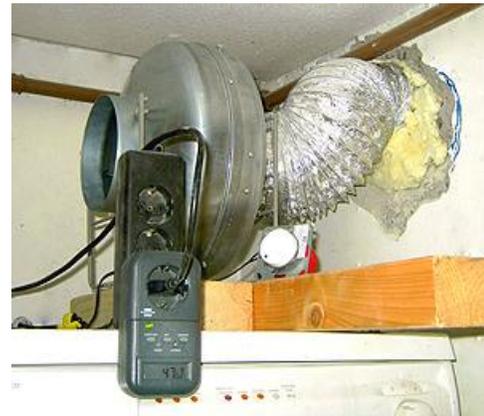
56) Lüftertest an „heiße Kollektor-Seite“, bei 70°C heiße Luft, hat mich leider nicht überzeugen können: die Strohmaufnahme blieb vergleichbar (+/- 8W) zum Test aus Garten, aber der Lüfter selbst wurde gefährlich heiß (zugelassen nur bis 60°C)... Da ich dabei nur mögliche Probleme erkenne, habe ich mich für Installation des Lüfter im Keller auf „kalte Kollektor-Seite“ entschieden, womit ich mir ein „Sicherheits-Beipass“ auch sparen kann... Angenehm überrascht war ich von kaum wahrnehmbare

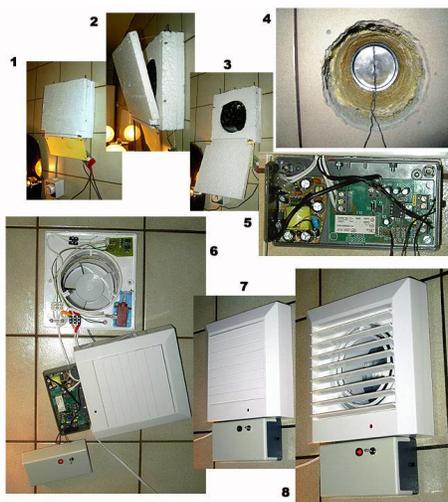
64) Mit ersten kalten Tagen wurde die „Notlösung“ (siehe Bild 53) im Badezimmer zur echtem Problem: durch fehlende Rückstauklappe wurde das Raum über Nacht sehr ausgekühlt. Die neue „Notlösung“ im Form eine Styropor-Nägel-Gummi Konstruktion wurde später durch eine Alu-Rückstauklappe und elektrisch verschüßbare Jalousie erfolgreich ersetzt. Dabei wurde auch auf thermische Trennung zum eingebauten Lüfter geachtet – aus Erfahrung wird man Klug...

Jetzt im Kollektor-Zuluft (kalte Seite) installierte Lüfter zeigte bald neue Probleme auf. Die „Bauchbildung“ durch Luftüberdruck im Kollektoren wurde zum Verhängnis: die PC-Doppelstegeplatten rutschten aus dem Alu-Profil und die Kollektoren wurden undicht – es gelang kaum noch warme Luft bis zum Kachelofen... Versuche es per Leiter zu reparieren scheiterten...

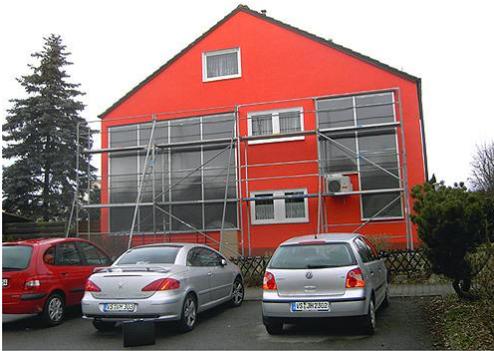
66) Bei der Reparatur stellte sich aus, das die PC-Platten „geschrumpft sind“... in der Höhe gut 2cm kürzer geworden, aber auch in der Breite pro Kollektorfeld 5-6mm „verloren haben“. Die Profile mussten den neuen Maassen angepasst werden. Weitere Schäden durch die Hitze wurden an Platten nicht gefunden...

65) Ein Baugerüst musste leider wieder aufgestellt und mit 150.- Euro bezahlt werden... – mitte im Winter!
